W0E36C2DB1 / H0E36C2MR1

SISTEMA MINI SPLIT

9. Resolución de fallas

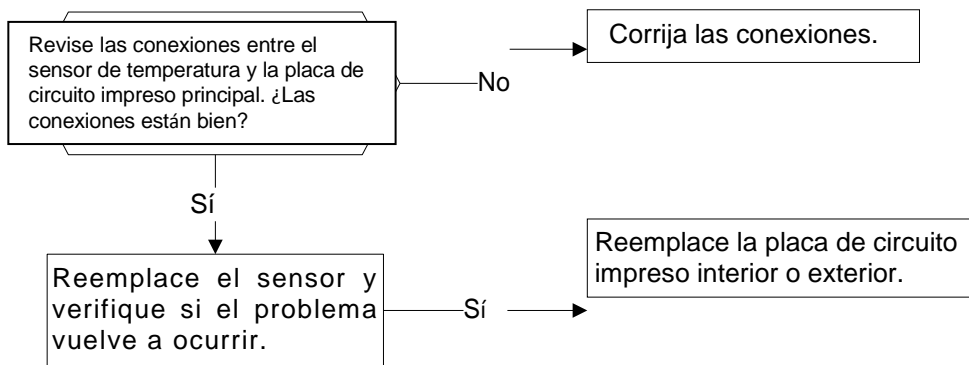
9.2.2 Diagnóstico y solución - El sensor de temperatura está en circuito abierto o en cortocircuito

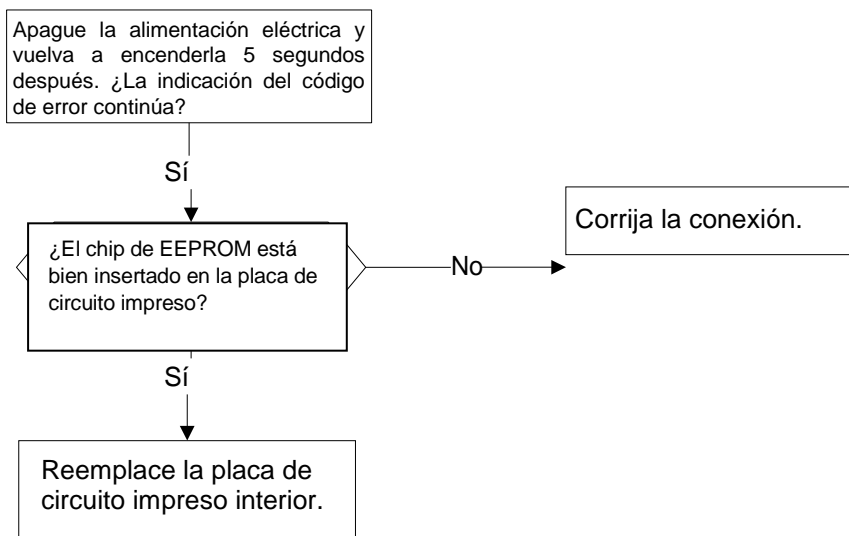
9.2.3 Diagnóstico y solución - Error de parámetro de EEPROM

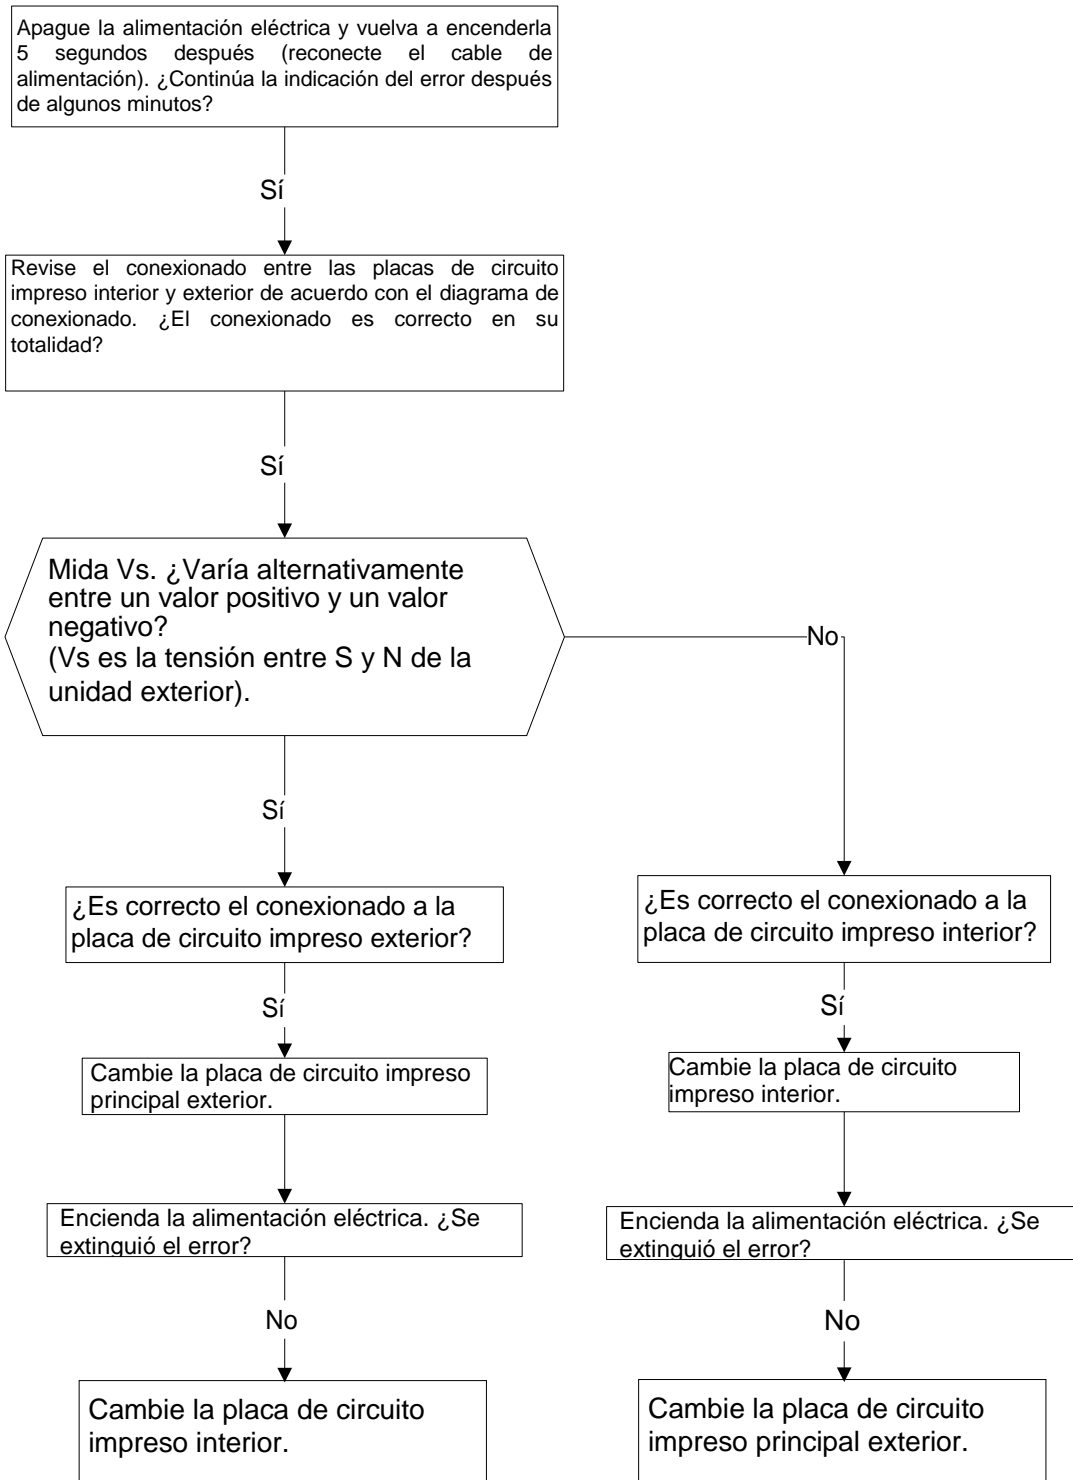
9.2.4 Diagnóstico y solución - Falla de comunicación entre la unidad interior y la unidad exterior
