Oasis

GUÍA DE SOLUCIÓN DE PROBLEMAS

WOE10C2DB1 / HOE10C2MR83

SISTEMA MINI SPLIT

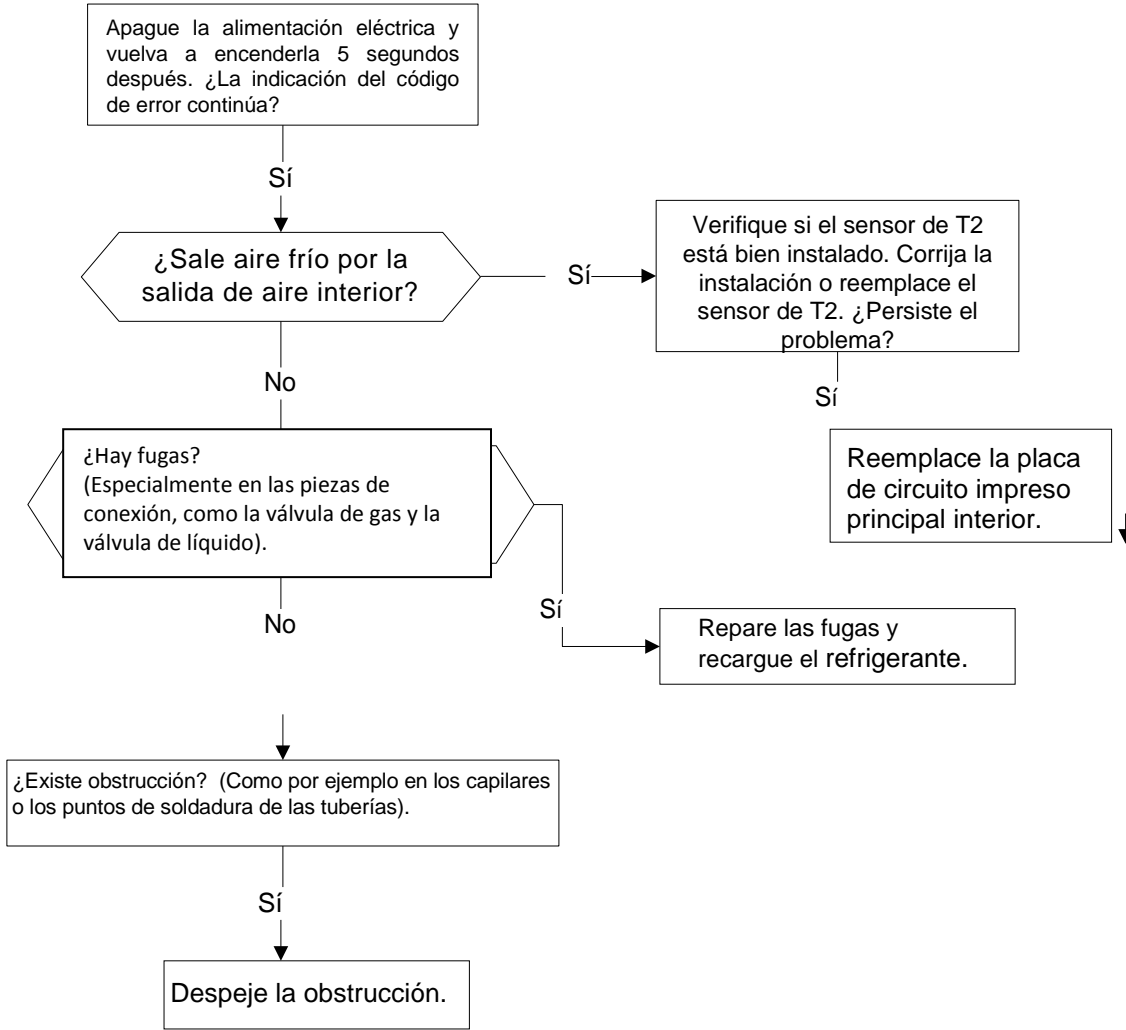
Diagnóstico y solución - Detección de fugas de refrigerante
